Obnova zgrada Akademije likovnih umjetnosti

Akademija likovnih umjetnosti (ALU) u Zagrebu pretrpjela je znatna oštećenja u potresu 2020. U tijeku je obnova triju zgrada Akademije za koju je osigurano više od 34 milijuna eura iz Fonda solidarnosti EU i Mechanizma za oporavak i otpornost.

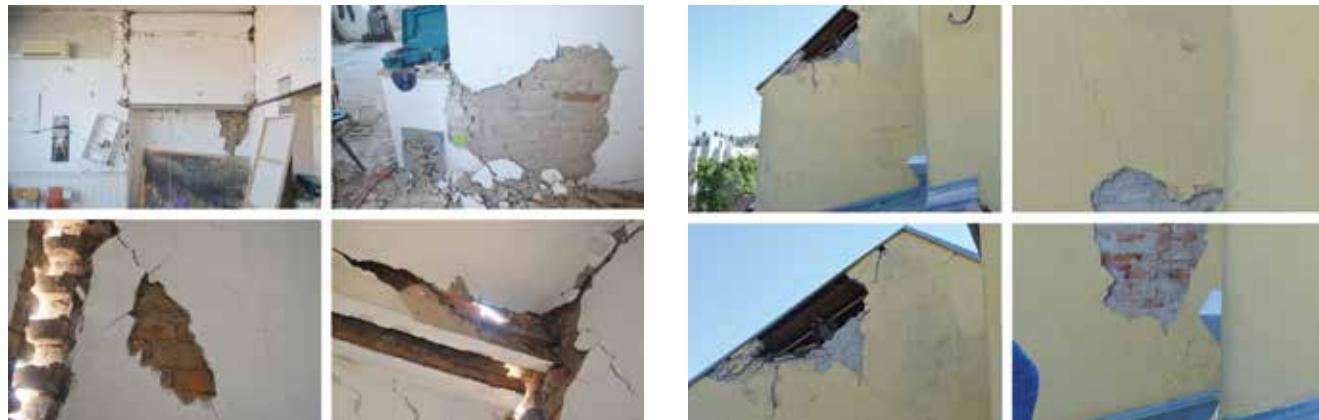
Oštećenja od potresa na zgradi u Ilici 85

Na konstrukciji zapadnoga i istočnoga krila uočene su pukotine u zoni otvora u nosivim i nenosivim zidovima, po spojevima stropne konstrukcije i zidova (pozicija drvenih grednika) te u nosivim i nenosivim zidovima izvan zone otvora. Pukotine su nastale na spojevima zidova na mjestima dogradnje ili rekonstrukcije (dilatacije), na mjestima zazidanih otvora i na spoju krova južnoga, nižega krila i vanjskog zida zapadnoga, višega krila. Pregradni zidovi između slikarskih klasa na trećematu bili su izvedeni od lako pregradnih materijala (drvo, pjenobeton i sl.). S obzirom na vrlo vitku konstrukciju te visinu izvedbe, na tim su zidovima nastala znatna oštećenja pa ih je trebalo ukloniti jer su bili opasni za korisnike. Na ostalim etažama pregradno zide izvedeno je kao zidano punom opekom u debljini od oko 30 cm. Na njima su bila vidljiva oštećenja u obliku kosih pukotina formiranih u fugama građevnih elemenata. Uočene su i pukotine u armiranobeton-skoj stropnoj konstrukciji hodnika, na gotovo istovjetnoj poziciji stropa prvoga i drugoga kata, a daljnjim je ispitivanjem utvrđeno kako se vjerojatno radi o neadekvatno izvedenome prekidu u betoniranju međukatne konstrukcije. U južnom krilu uočene su manje pukotine u zoni otvora u nosivim i nenosivim zidovima te na mjestima zazidanih otvora. Evidentirana su oštećenja najmanjeg ekstenziteta, najvjerojatnije zato što je taj dio i najkasnije izgrađen.

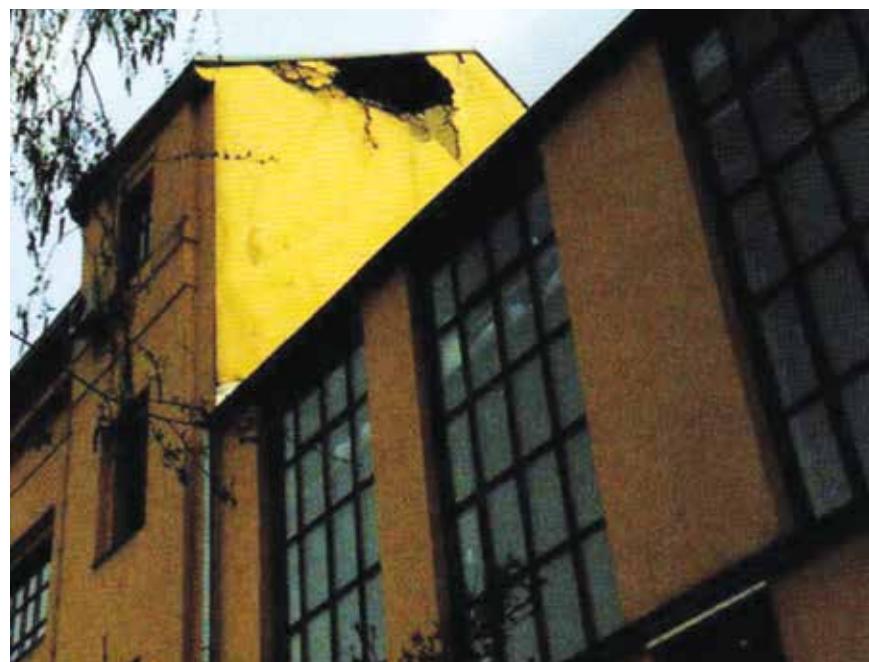
Do zarušavanja dijela zabatnih zidova došlo je uslijed potresa zbog djelovanja krovne konstrukcije građevine na stanjenu konstrukciju zabatnog zida

Oštećenje zatabnog zida zgrade u Ilici 85

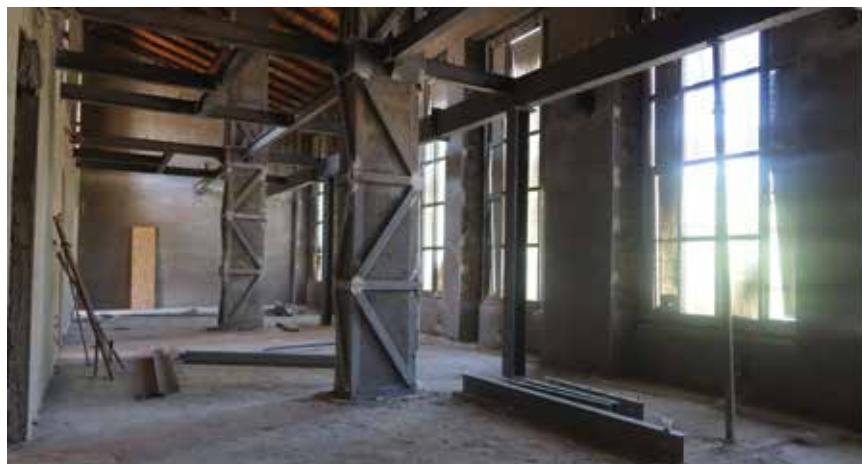
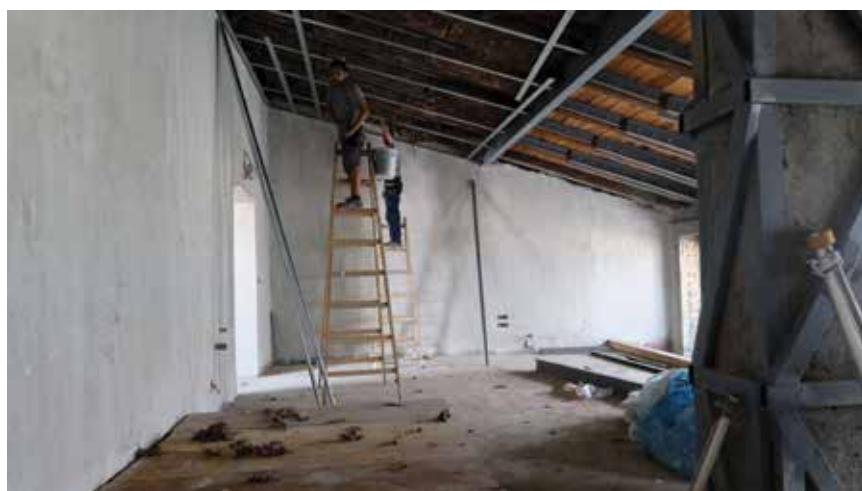
Radovi obnove na zgradi u Ilici 85

Materijal i građa obnovljeni su injektiranjem pukotina u zidovima i nadvojima te dodatnim mehaničkim ojačanjem zida na mjestu pukotine metalnim sidrima, armaturom u sljubnicama ili FRCM mrežicama. Postojeći pregradni zidovi povezani su FRP tehnologijom sa stropovima i nosivim zidovima. Problemi uzrokovani neprikladnim zahvatima izvedenima na zgradi riješeni su povezivanjem nepriklad-

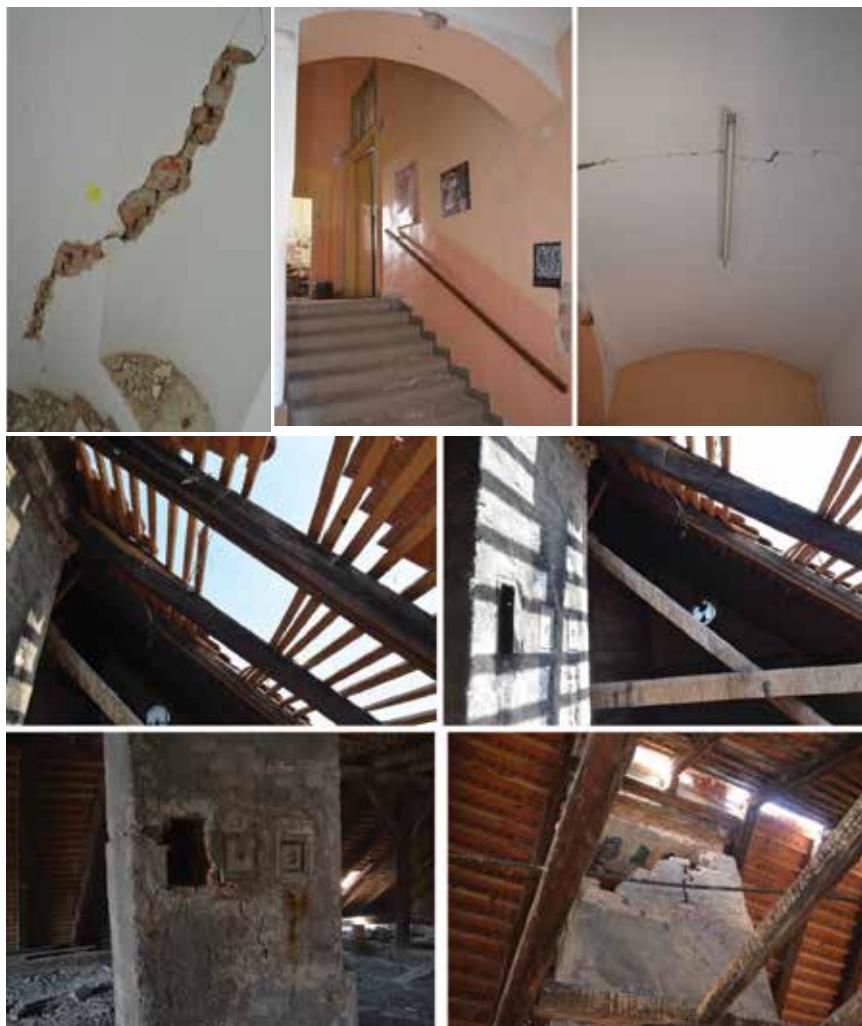
Oštećenja od potresa na zgradi u Ilici 83

U južnome i sjevernemu krilu uočene su pukotine u zoni otvora u nosivim i nenosivim zidovima, po spojevima stropne konstrukcije i zidova (pozicija drvenih grednika) te u nosivim i nenosivim zidovima izvan zone otvora. Pukotine su uočene i na mjestima zazidanih otvora, svodnih konstrukcija. Pukotine u zoni otvora u nosivim zidovima pojavile su se kao posljedica oslabljenja zidane strukture izvedenim otvorom te nagomilavanja naprezanja unutar zidane konstrukcije zbog preraspodjele opterećenja oko otvora. One pukotine koje su nastale na spoju stropne konstrukcije (drvenoga grednika) i zidova posljedica su lokalnog naprezanja uslijed gibanja elastične strukture međukatnih konstrukcija u odnosu na krutu nosivu strukturu zidova kod pojave potresnog opterećenja. Također, na pojedinim dijelovima stropnih konstrukcija, posebno ispod ogrjevnih tijela poput kalijevih peći, utvrđeni su progibi i druge anomalije koje su svojim izgledom ostavljale dojam znatnijega lokalnog oštećenja međukatne konstrukcije koje nije bilo uzrokovano potresnim djelovanjem.

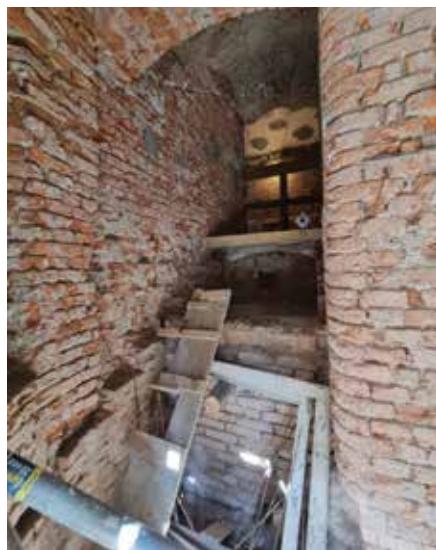
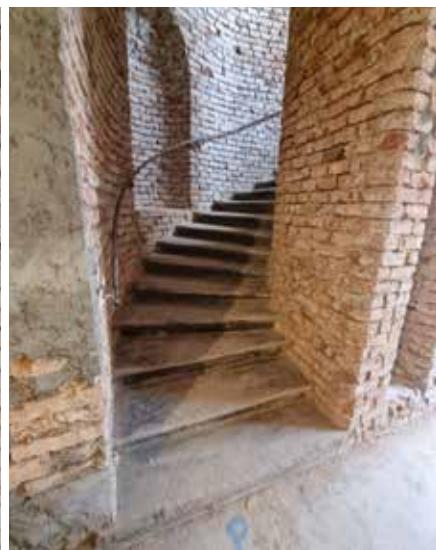
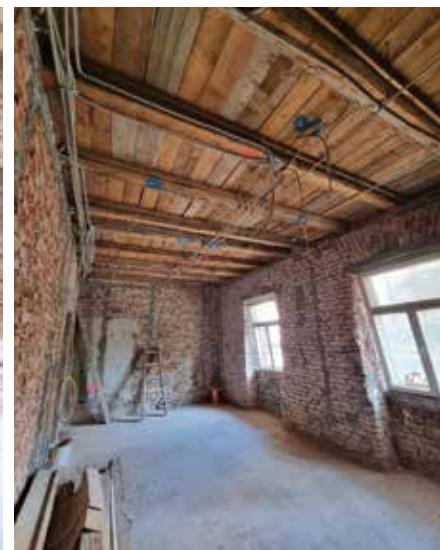
Detalji s gradilišta zgrade u Ilici 83

Jedan od najvažnijih zahvata obnove jest povezivanje novih armiranobetonskih tlačnih ploča na fasadne zidove sidrenjem spojnim sredstvima pasivnim sidrima

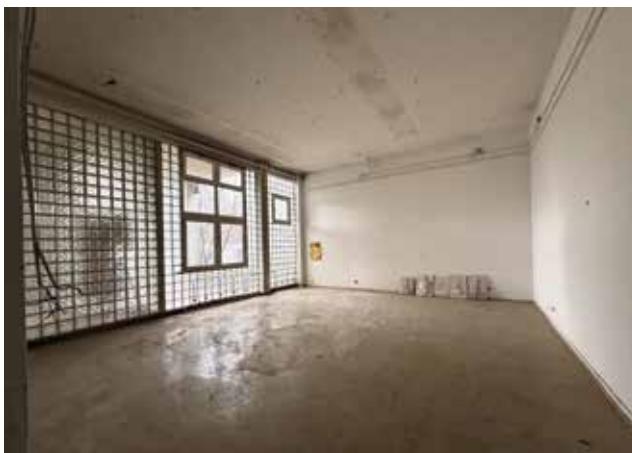
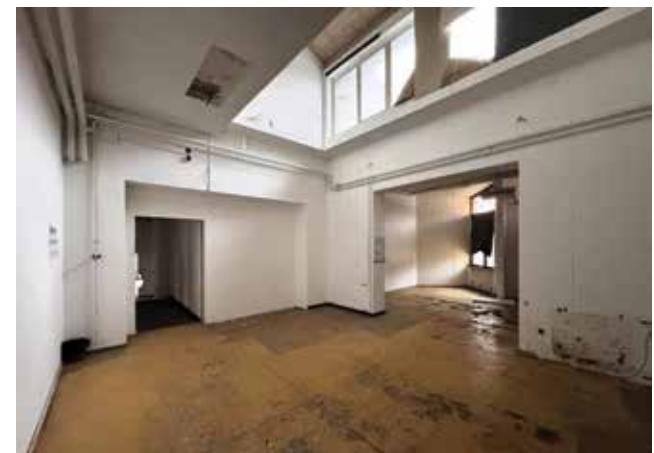
Oštećenja od potresa na zgradi na Jabukovcu 10

Prema izvješćima tvrtke *Jamais d.o.o.* iz Zagreba o pregledu konstruktivnih oštećenja na zgradi, u zoni spojnog mosta između južnog dijela objekta i slobodnostojećeg objekta u istočnom dijelu parcele evidentirano je znatno pogoršanje situacije. Spomenuto se pogoršanje očituje u geomehaničkim anomalijama, otklonu vertikalnosti zida te povećanju pukotine na hodnoj ploči spojnog mosta. Time je zgrada na Jabukovcu izrazito ugrožena.

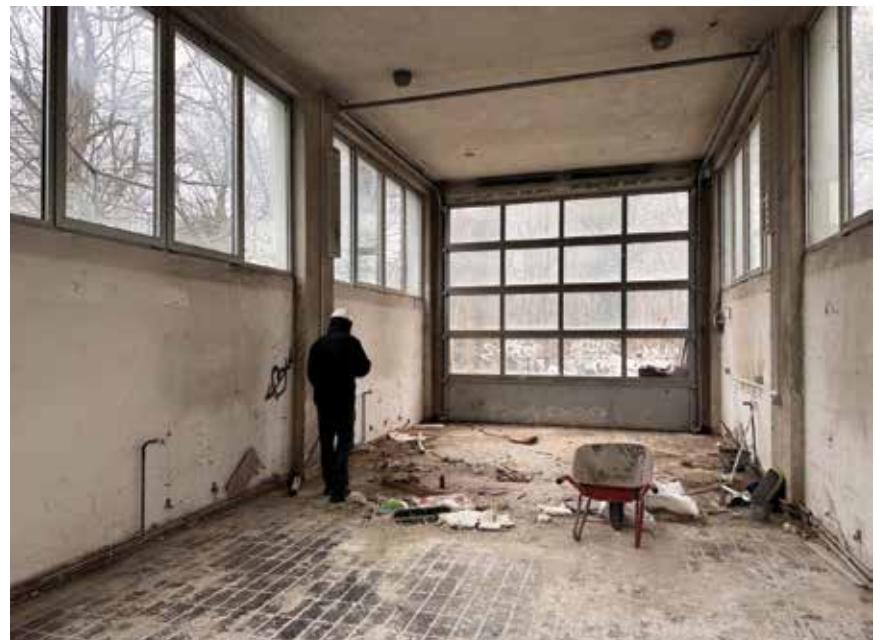
Ekstenzivnije pukotine nalaze se na stropovima u slikarskim klasama, gdje pod utjecajem potresnog djelovanja osim oštećivanja oblage postoji i mogućnost otkazivanja nosivosti elemenata i prijetnja urušavanja
