MINIRANJE ŽELJEZNIČKOG MOSTA

# Radovi uvjetovani voznim redom

PRIPREMIO:  
Branko Nadilo

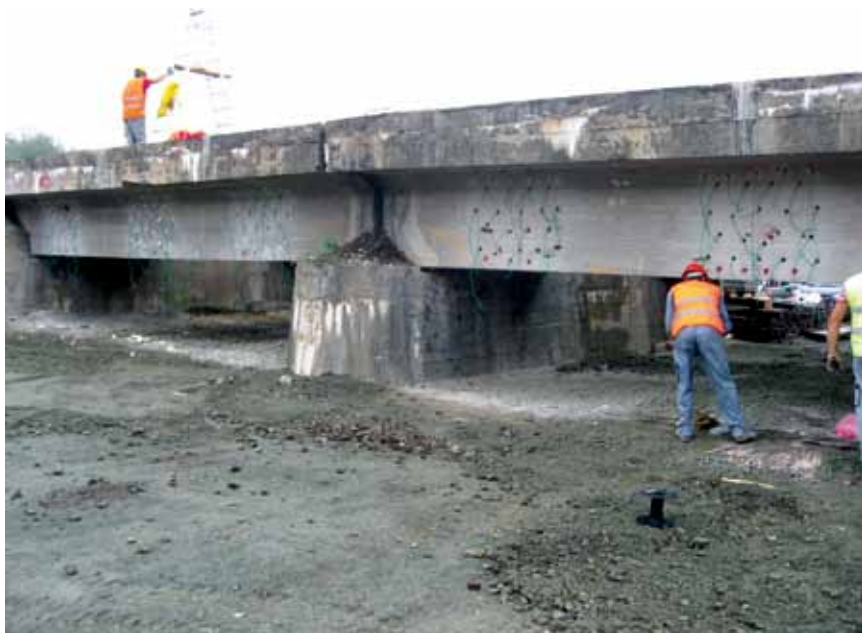
Južni krak mosta pripremljen za miniranje

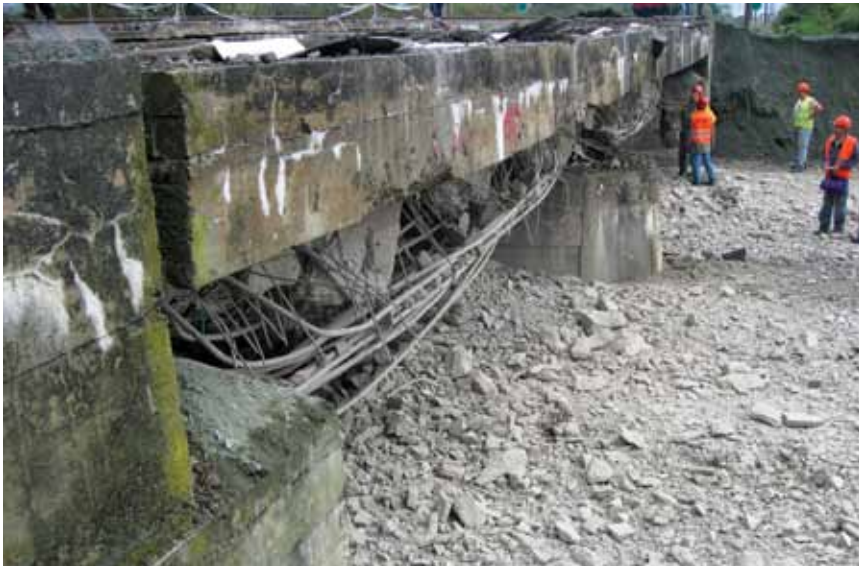
Minirani južni krak mosta

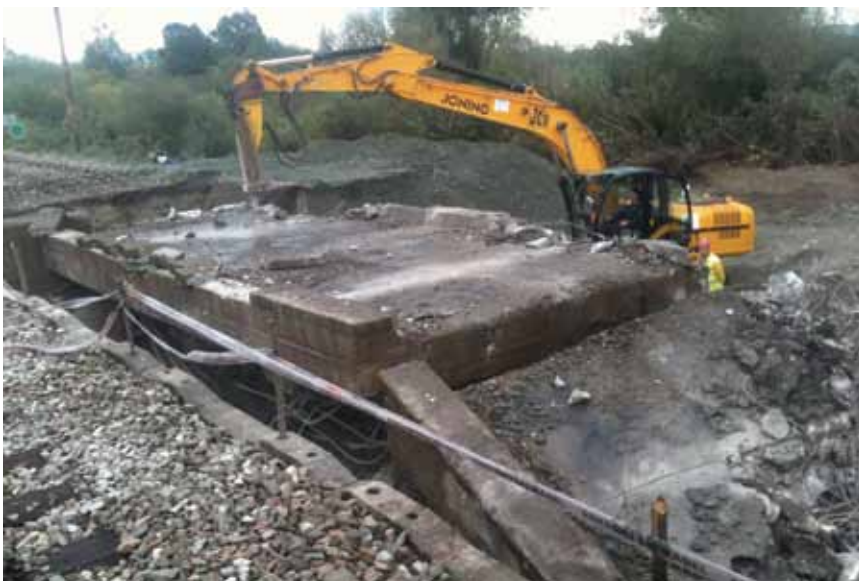
Uklanjanje miniranih ostataka južnog kraka mosta

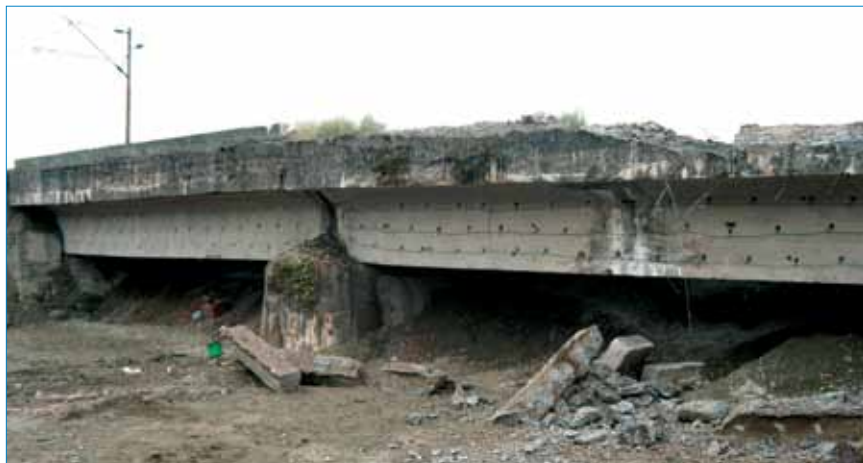
Sjeverni krak mosta pripremljen za miniranje

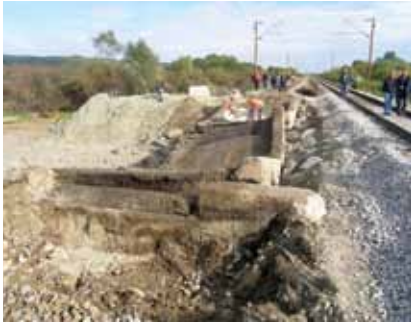
Stanje sjevernog kraka mosta nakon miniranja

Odmah je uočeno da su rezultati znatno bolji nego pri miniranju južnog kolosijeka jer je tada konstrukcija bila tek rastresena, a ovdje je potpuno srušena

Odmah nakon prvog razgledavanja opća je ocjena bila da su rezultati znatno bolji nego kod miniranja mosta na južnom kolosijeku. Tada je konstrukcija bila samo temeljito rastresena, a ovdje je bila potpuno srušena. To je i razu-

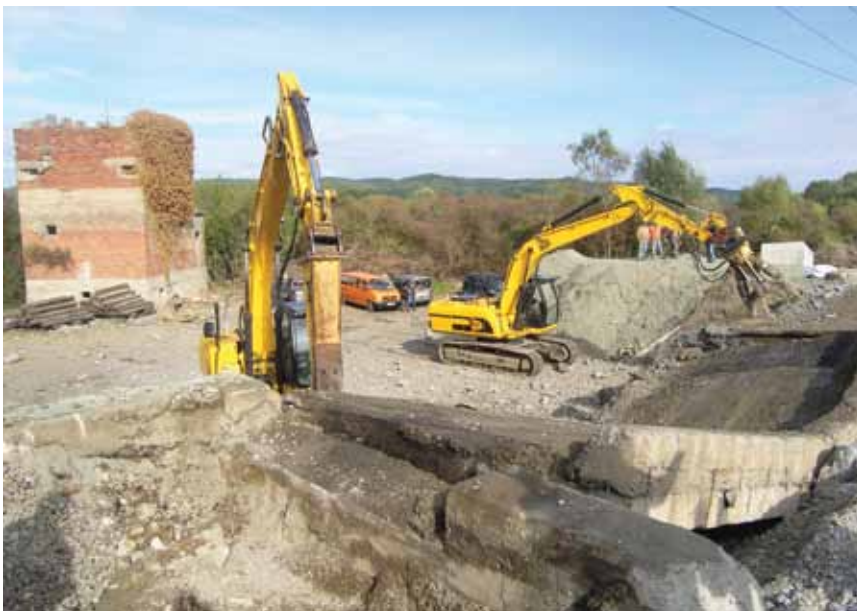
Početak drobljenja armiranobetonske konstrukcije

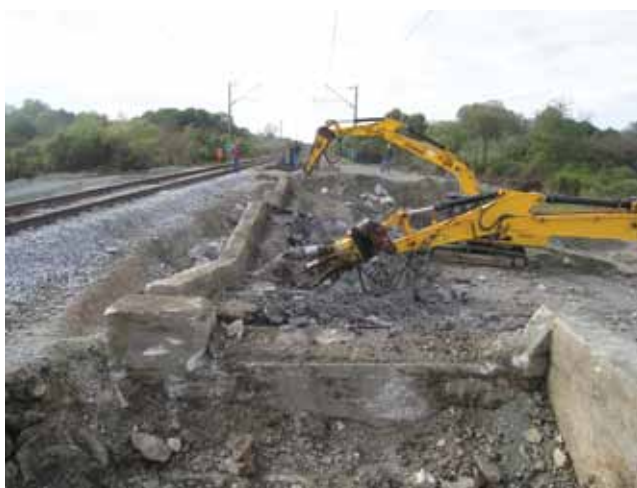
Završetak drobljenje armiranobetonske konstrukcije sjevernog kolosijeka
