Neke zamjene starih ruševnih mostova novim

Mate Pezer

Stručni rad

Replacement of old dilapidated bridges with new ones

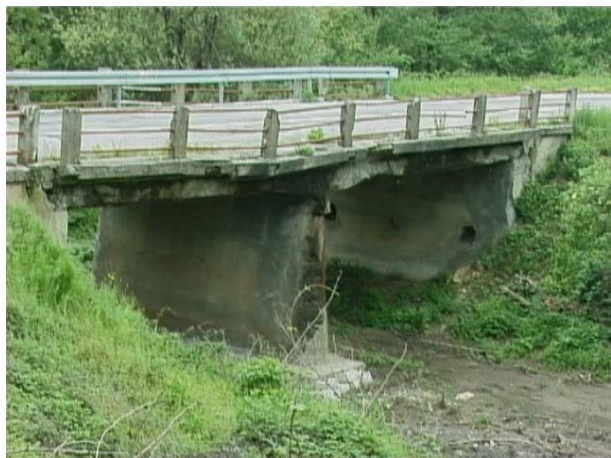
Slika 1. Stari most

Most preko potoka Žirovac nalazi se u Banovini na državnoj cesti D-6 između Gline i Dvora na Uni. Stari je most armiranobetonska konstrukcija plitko temeljena. Gornji rasponski sklop čini kontinuirana armiranobetonska ploča $d = 35$ cm s dva polja po 8,5 m, oslonjena na srednji betonski stup i potkovaste upornjake. No most je bio zapušten i neadekvatno održavan, a povrh toga doživio je i teška razaranja u Domovinskom ratu kad je bio miniran, ali ne i srušen (slika 1.). Na slici vidimo oštećenja konstrukcije koja su nastala zbog neodržavanja i miniranja te bušenja po stupištima koja su trebala poslužiti kao minske komore.

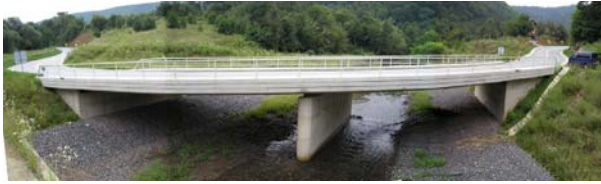
Slika 6. Pogled na most – istok

Izvođenje mosta počelo je u vrlo nepovoljnim uvjetima, početkom 12. prosinca 2003. Česte oborine, niske temperature i ono najvažnije, visoke vode potoka Žirovac znatno su otežavale izvođenje radova. K tome je pri samoj izvedbi mosta došlo do neočekivanih okolnosti za izvođača (već navedena promjena temeljenja), no izvođač i nadzor bili su na visini zadatka te su u suradnji s projektantom sve probleme efikasno rješavali. Nakon izvedbe donjega ustroja mosta, izvođač je izišao iz vode, vremenski su se uvjeti poboljšali te je gradnja mosta vrlo uspješno privredena kraju, što se vidi i iz slike 6.

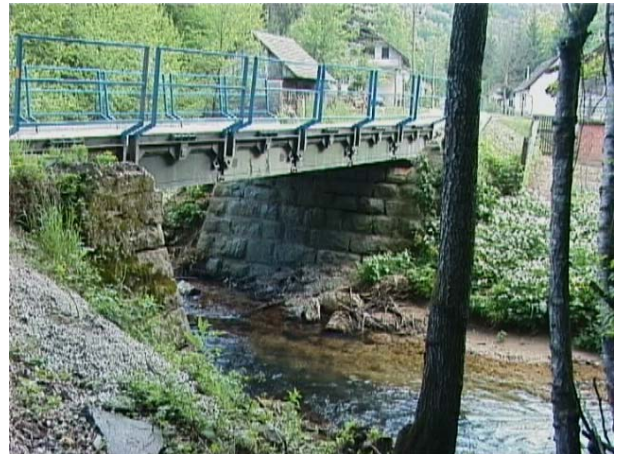
Slika 7. Stari most

Most preko potoka Kupčine nalazi se u Žumberku na državnoj cesti D-505 u mjestu Kostanjevac (Krašić) između Jastrebarskog i Bregane. Stari most (slika 7.) je čelična konstrukcija, raspona 10 m i širine 3,8 m. Glavni nosivi sklop čine dva čelična nosača $h = 40$ cm, povezana poprečnim nosačima i obložena čeličnim limovima koje služe kao vozna ploha mosta. Nosači su preko drvenih klada oslonjeni na kamene upornjake.

Ni širina mosta ni oštar zavoj koji je pred mostom ne zadovoljavaju norme za promet državnom cestom. Također, da bi se radio isti, a paralelni most do postojećeg, gdje bi svaki služio za jedan smjer, nije bilo moguće. Njegova nosivost ne zadovoljava vrijedeće pravilnike za

prometno opterećenje. (Moramo još napomenuti da nosiva konstrukcija odskakuje od svojih oslonaca pri prelasku većih vozila: kamiona, autobusa.) Ojačanja i proširenja kolničke konstrukcije preskupa su i neracionalna, ponajprije zbog stanja i koncepta čelične konstrukcije te oslanjanja na kamene upornjake. Kao najprihvatljivije rješenje odabrana je varijanta s novim mostom. Nakon završetka novog mosta stari je uklonjen (slika 8.).

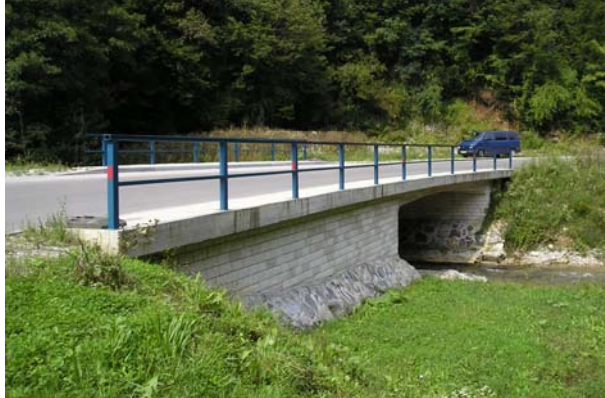
Slika 11. Novi most

Izvođenje mosta počelo je u povoljnim uvjetima kad su vode potoka Kupčine niske. Izvedba mosta prošla je vrlo uspješno što se vidi na slici 11.

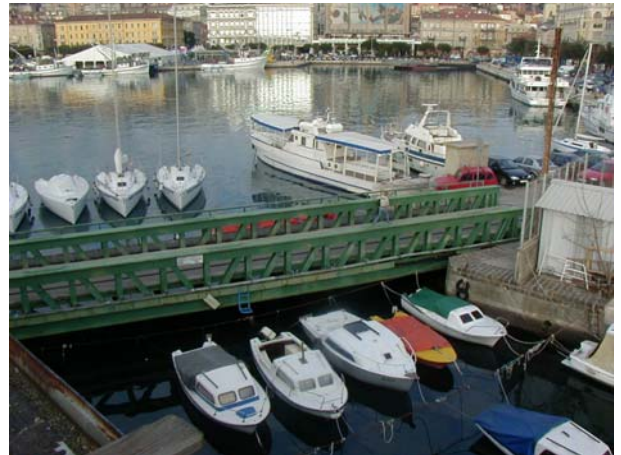
Slika 13. Stari most

i promet interventnih vozila. Stari je most (slika 13.) rešetkasta čelična konstrukcija raspona oko 27 m, širine

4,0 m (svijetla širina 3,5 m). Sastoji se od dva rešetkasta nosača međusobno povezana poprečnim nosačima na kojima se nalaze tračnice za željeznički promet te asfaltirano povezoje čime je omogućen i promet cestovnim vozilima.

Naknadno je dodan hodnik, širine približno 120 cm, sa sjeverne strane mosta. Prvotno je bio pokretni most koji se horizontalno rotirao oko upornjaka na kopnoj strani, no već odavno nije u funkciji. Most je zaštićen kao spomenik kulture te se nije smio uklanjati ni mijenjati (slika 13.).

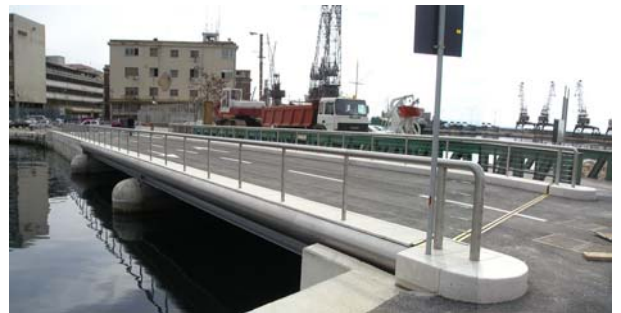
Slika 14. Novi most

Novi se most nalazi u vertikalnom i horizontalnom pravcu, pod kutom od 70° siječe prolaz između lukobrana i kopna kroz koji protječe more za plime i oseke (slika 14.). Ograničavajući uvjeti utjecali su na konačan izgled mosta. Ti su uvjeti vezani uz stari most te uz visinu mosta iznad mora i protočnost mora kroz prolaz. Novi most mora minimalno zaklanjati pogled na stari most, a ograda novog mosta mora biti „prozračna“, što je značilo da novi most ne smije biti izdignut iznad starog, nego mo-
