# Značajke zamora betonskoga spregnutog nosača s čeličnom donjom pločom i valovitim hrptom u jednolikome korozivnom okolišu

Prethodno priopćenje

## Fatigue characterisation of concrete composite girder with steel bottom plate and corrugated web under uniform corrosion environment

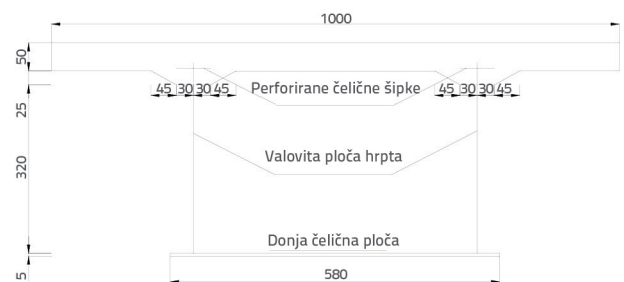
Slika 1. Dimenzije poprečnog presjeka za geometrijski model (mjerna jedinica: mm)

Dva su spregnuta nosača projektirana i proizvedena u umanjenoj modelu. Gornja ploča i dijafragma izrađeni su od betona C50 [22], pri čemu je gornja ploča bila širine 1000 mm i debljine 50 mm. Krajnja dijafragma bila je debljine 150 mm, a središnja dijafragma 100 mm. Hrpat i donja ploča izrađeni su od čelika Q345 [22]. Ploča hrpta izrađena je od valovitoga čeličnog lima, valjanog i lijevanog u tvornici, debljine 3 mm, a donja ploča izrađena je od ravnoga čeličnog lima širine 580 mm i debljine 5 mm. Model nosača imao je raspon  $L$  od 3,4 m, proračunski raspon  $L_0$  od 3,2 m, a visina nosača  $h$  iznosila je 400 mm. Kraj donje ploče nosača bio je slobodno oslonjen, s pet dijafragmi smještenih u ležajnoj točki,  $L/4$  i srednjemu dijelu raspona. Na slikama 1., 2. i 3. prikazane su dimenzije poprečnog presjeka i hrpta od valovitoga čelika te ugrađeni spojevi.

Za izradu betonskih i čeličnih donjih ploča primijenjeni su parametri poprečnog presjeka, uključujući širinu i visinu nosača, kao što je to prikazano na slici 1. Parametri valovitog čelika prikazani na slici 2. primijenjeni su za izradu čeličnih hrptova. Betonske i čelične ploče simulirane su jedinicama C3D8R, dok je armatura simulirana jedinicama T3D2.

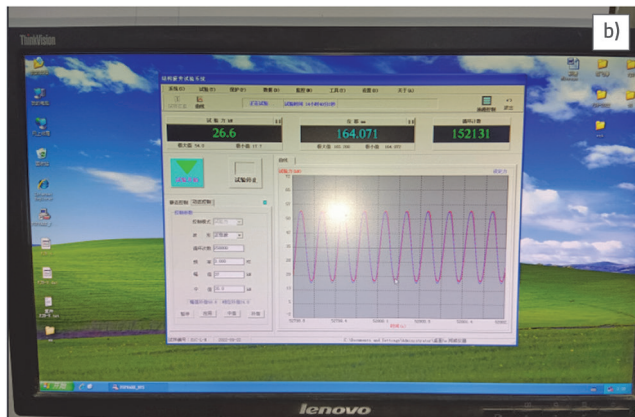
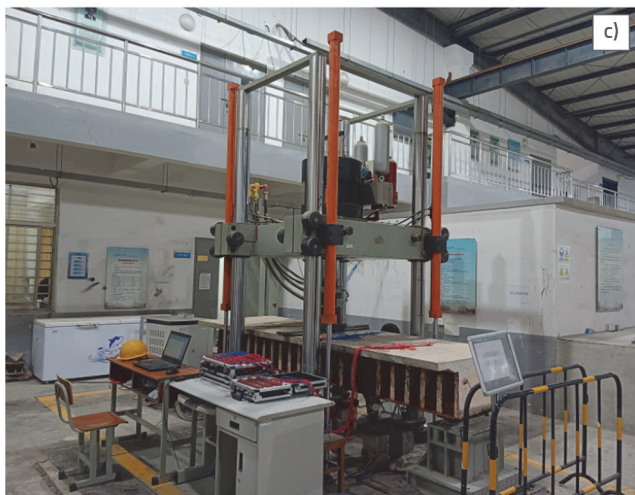
Slika 5. Ispitivanje zamora nosača: a) sustav uzorkovanja naprezanja i deformacije; b) sustav opterećenja na zamor; c) ispitno opterećenje nosača

U tablici 1. navedeni su uvjeti opterećenja, a na slici 5. prikazana su zamorna opterećenja. Nakon statičkog opterećenja slijedila je svaka razina ciklusa zamornog opterećenja s maksimalnim opterećenjem od 80 kN. Podaci o ispitivanju prikupljeni su na svakih 10 kN nakon statičkog opterećenja.

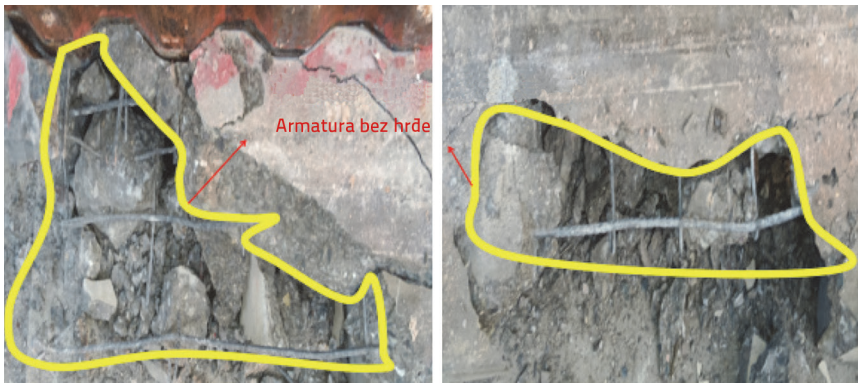
Slika 10. Korozija čeličnih šipki

Zbog betonske zaštite nije nastala korozija armature u gornjoj ploči. Kao što je to prikazano na slici 10., kloridni ioni mogu se zanemariti u gornjoj ploči spregnutog nosača.
