Obnova zgrada Akademije likovnih umjetnosti

Akademija likovnih umjetnosti (ALU) u Zagrebu pretrpjela je znatna oštećenja u potresu 2020. U tijeku je obnova triju zgrada Akademije za koju je osigurano više od 34 milijuna eura iz Fonda solidarnosti EU i Mechanizma za oporavak i otpornost.

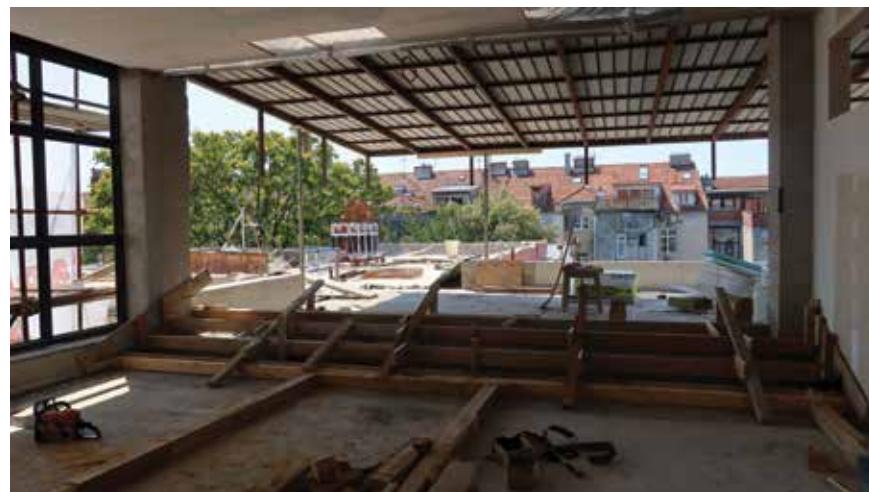
Početak obnove na zgradi u Ilici 85

Materijal i građa obnovljeni su injektiranjem pukotina u zidovima i nadvojima te dodatnim mehaničkim ojačanjem zida na mjestu pukotine metalnim sidrima, armaturom u sljubnicama ili FRCM mrežicama. Postojeći pregradni zidovi povezani su FRP tehnologijom sa stropovima i nosivim zidovima. Problemi uzrokovani neprikladnim zahvatima izvedenima na zgradi riješeni su povezivanjem nepriklad-

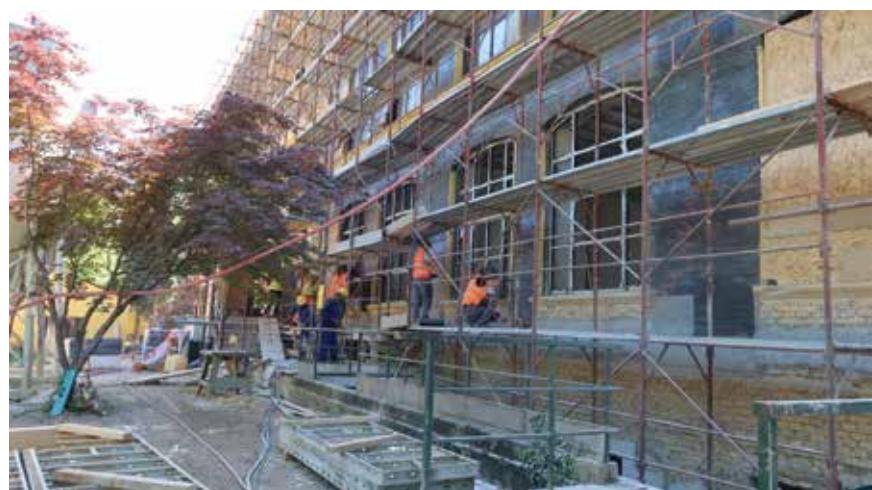
Obnova fasade na zgradi u Ilici 85

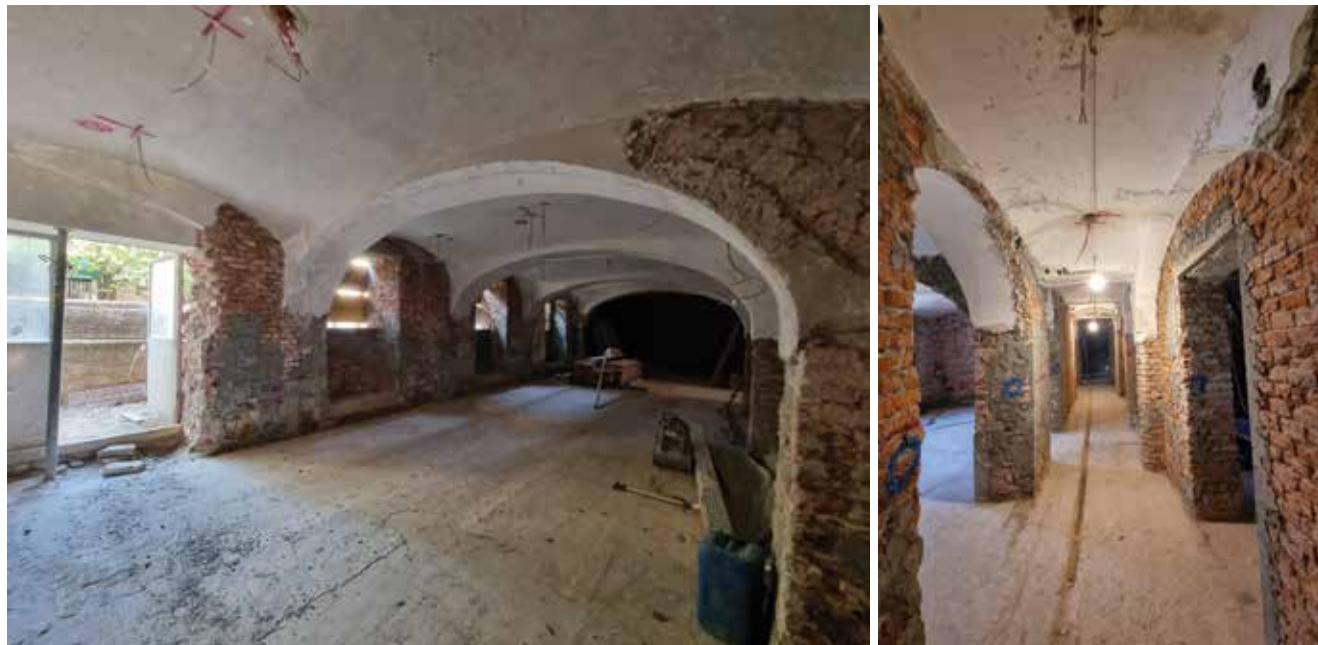
Početak obnove na zgradi u Ilici 83

kotine na nosivim i pregradnim zidovima. Oštećeni nosivi zidovi od opeke sanirani su injektiranjem tvorničko pripravljenim emulzijama s atestima za rad na nepokretnim spomenicima kulturne baštine i/ili ugradnjom FRCM sustava. Neki su dijelovi uklonjeni i na njihovu su mjestu izvedeni novi zidovi. Ojačani su vertikalni nosivi elementi i njihove spojevi te izvedene horizontalne dijafragme. Jedan od najvažnijih zahvata sanacije predviđao je povezivanje novih armiranobetonskih tlačnih ploča na fasadne zidove sidre-

njem spojnim sredstvima pasivnim sidrima od navojnih šipki od inoksa od 16 mm, na vanjskome kraju s navarenom pločicom od inoksa dimenzija 150 x 150 x 8 mm, na međusobnome razmaku od 120 cm kroz cijelu debljinu zida. Šipke se ugrađuju u prethodno izbušene rupe od 20 mm u nosivim zidovima i sidre u nove armiranobetonske tlačne ploče te zapunjavaju epoksidnim ljeplilom. Na taj je način spriječeno odvajanje zidova od međukatnih konstrukcija, a zgrada se za potreba ponaša kao jedinstvena prostorna

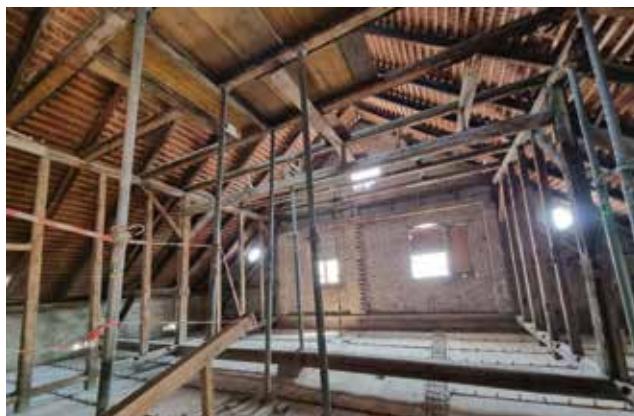
Radovi u potkovljivu na zgradi u Ilici 83

Rekonstrukcija potkovljiva obuhvatila je uklanjanje elemenata drvenih krovnih visulja uz zadržavanje postojećih drvenih rogova i nazidnica. Postojeće drvene podrožnice ojačane su sprezanjem čeličnim profilima, a na mjestima uklonjenih drvenih krovnih visulja oslanjaju se na novu konstrukciju od čeličnih rešetki. U središnjemu dijelu potkovljiva sjevernoga krila, u razini gornjih pojaseva čeličnih rešetki, izvedena je spregnuta međukatna konstrukcija od čeličnih profila spregnutih s armiranobetonском tlačnom pločom debljine 8 cm.

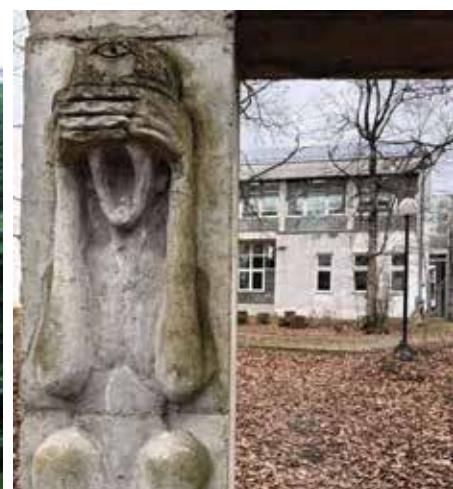
Oštećenja od potresa na zgradi na Jabukovcu 10

Prema izvješćima tvrtke *Jamais d.o.o.* iz Zagreba o pregledu konstruktivnih oštećenja na zgradi, u zoni spojnog mosta između južnog dijela objekta i slobodnostojećeg objekta u istočnom dijelu parcele evidentirano je znatno pogoršanje situacije. Spomenuto se pogoršanje očituje u geomehaničkim anomalijama, otklonu vertikalnosti zida te povećanju pukotine na hodnoj ploči spojnog mosta. Time je zgrada na Jabukovcu izrazito ugrožena.

Ekstenzivnije pukotine nalaze se na stropovima u slikarskim klasama, gdje pod utjecajem potresnog djelovanja osim oštećivanja oblage postoji i mogućnost otkazivanja nosivosti elemenata i prijetnja urušavanja. Na jugoistočnoj i jugozapadnoj fasadi građevine uočene su pukotine na spoju ispune zida i stupa, u zoni otvora i na spoju zgrade "B" i zgrade "A2". Pukotine na spoju ispune zida i stupa vidljive su s jugoistočne strane građevine, u bazi stupa (spoj temelja i nadzida). Pretpostavljeno je da su nadzidi (parapeti) izvedeni zidani, a ostatak konstrukcije armiranobeton-ski, pa je oštećenje na kontaktu nastalo pod različitim odzivom elastične i krušne konstrukcije. Pukotine nastale u zoni

Veće oštećenje nastalo je i na spoju objekata oznaka "A" i "B" na poziciji spojnog mosta, koje se manifestira kao kontinuirana horizontalna pukotina većeg intenziteta, u punome presjeku AB ploče. Na

poziciji oštećenja izveden je zahvat ojačanja čeličnom konstrukcijom (sustav čeličnih stupova i greda) kojim je izvedeno pridržanje spojnog mosta tako da djeluje kao zaseban nosivi element. Daljnjim pregledom objekta "B" s vanjske strane utvrđene su pojave koje upućuju na aktivaciju klizišta.
