MINIRANJE ŽELJEZNIČKOG MOSTA

# Radovi uvjetovani voznim redom

PRIPREMIO:  
Branko Nadilo

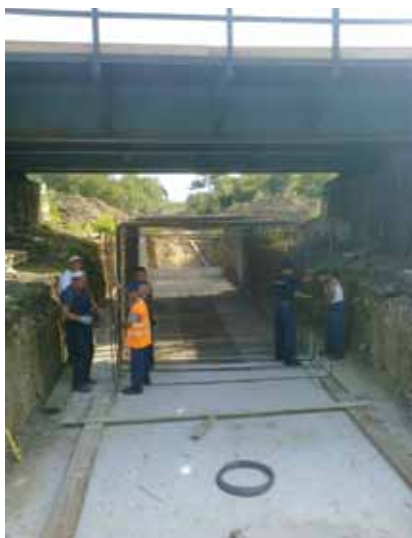
Pripremni radovi za zamjenu čeličnog mosta Mijure

Zbog straha od kašnjenja produžili smo poljskim putem prema mostu koji se minira i koji je udaljen približno kilometar. Usput smo prošli pokraj mosta koji se također kompletno obnavlja. Riječ je o čeličnom mostu Mijure koji je ime vjerojatno dobio po nekom bivšem vodotoku ili bujičnom potoku i koji se nalazi točno na sredini između rijeke Orljave i mosta koji treba minirati. No kako se radi o čeličnom mostu, ovdje je tehnologija zamjene sasvim drukčija. Ispod postojeće čelične konstrukcije gradi se novi armiranobetonski propust koji će se nakon završetka zatrpati nasipnim materijalom do visine čelične konstrukcije. Potom će se tijekom manjih zatvaranja pruge (približno 24 sata) hidrauličkim prešama ukloniti postojeća čelična konstrukcija, dograditi nasip i ponovno ugraditi kolosijek.

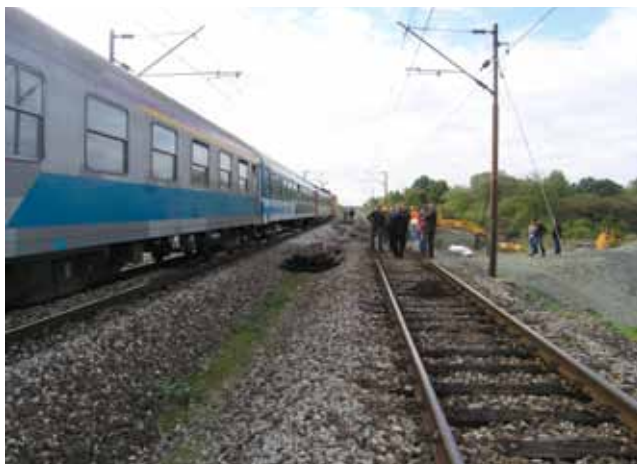
zbog miniranja trajalo približno dva sata, a južni je kolosijek bio zatvoren s priprema za miniranje, demontažom pragova i tračnica, razgradnjom konstrukcije te ugradnjom nasipa i montažom gornjeg ustroja ukupno 48 sati.

Prolazak prvog vlaka južnim kolosijekom nakon miniranja
